Restaurierung einer Bleiverglasung

Die Bielefelder Süsterkirche geht mit ihren Maßwerkfenstern bis auf die Spätgotik zurück.

Die Bleiverglasung stammt allerdings aus den Jahren 1950/51. Die Firma Knack restauriert diese und baute sie nach innen versetzt ein. In der Ebene der Bleiverglasung montierte sie eine Schutzverglasung.

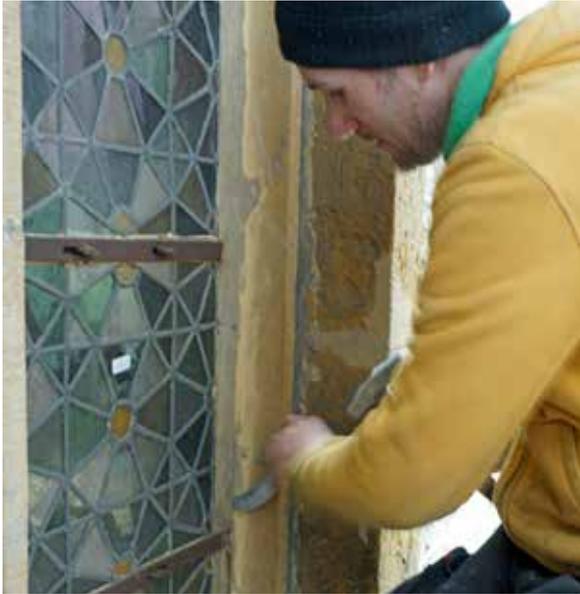
Erster Schritt beim Ausbau der Bleiverglasung ist das Aufstemmen der Mörtelfugen

Die Verglasung wurde komplett ausgebaut und in der Werkstatt in Münster restauriert. Die Maßwerkfenster erhielten eine „Notverglasung“ aus OSB-Platten,

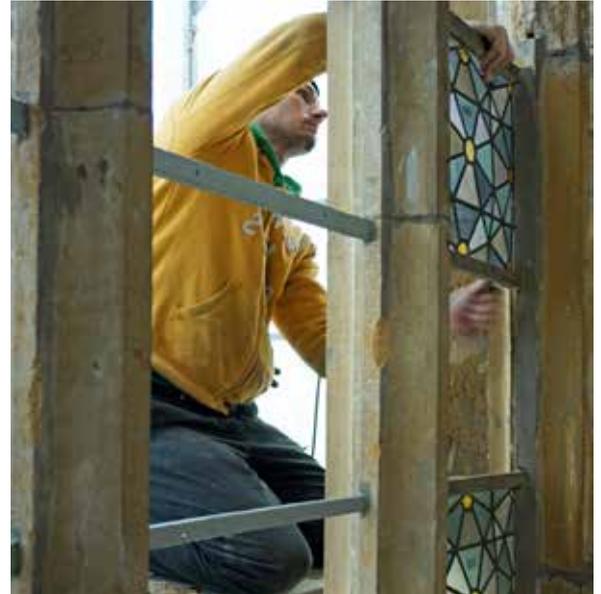
Rechts: Sind dann auch die Bandeisen abgenommen, kann die Bleiverglasung herausgenommen werden

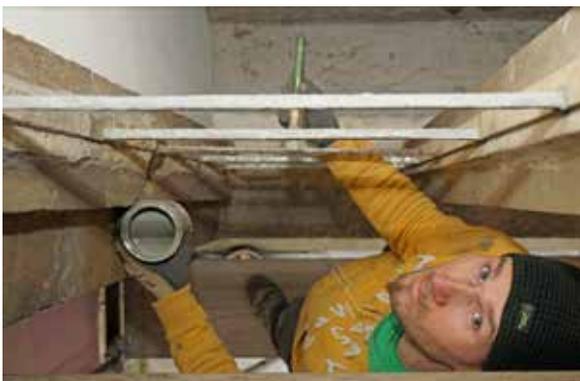
Die alten Metallstege werden mit Korrosionsschutz behandelt

Alle Eisenteile wurden entrostet und neu beschichtet, durchgerostete Eisenteile jedoch durch neue beschichtete VA-Stähle ersetzt.

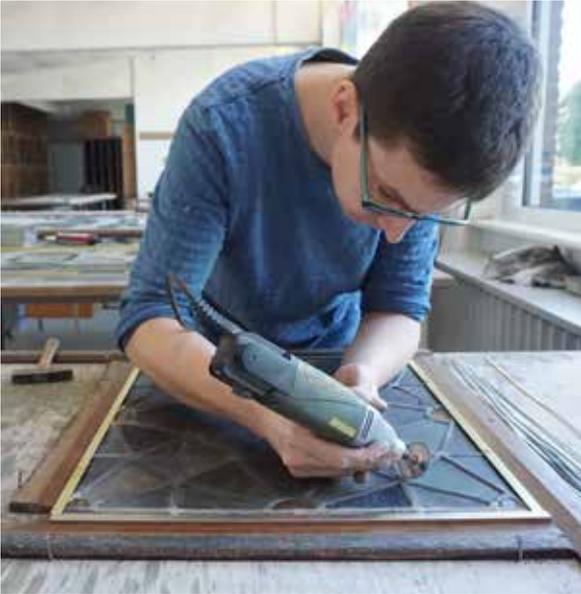
Sanierungsbedürftige Bleiverglasung der Bielefelder Süsterkirche

Durch Witterungseinflüsse war diese Verglasung mittlerweile stark gewölbt, weshalb eine Restaurierung erforderlich wurde. Im Januar vergangenen Jahres wurde das Büro DenkmalCheck vom evangelischen Kirchenkreis Bielefeld mit einer Schadensanalyse und Kostenschätzung und nach Genehmigung des Landesdenkmalzuschusses im Mai 2018 auch mit der Durchführung beauftragt. Ein viertel Jahr später begannen die Arbeiten, die bis Mitte dieses Jahres abgeschlossen sein sollen. Schon jetzt ist absehbar, dass der Finanz- und Zeitrahmen eingehalten werden wird. Die denkmalgeschützte Süsterkirche des ehemaligen

Seit dem Einbau der neuen Bleiverglasung 1952 hat keine Sanierung mehr stattgefunden. Die Windeisen waren stark verrostet, zum Teil fehlten die Befestigungsstifte. Die Glasscheiben auf der Südseite waren stark konvex beziehungsweise konkav verzogen. Die Verkittung unter den Bleiprofilen war abgängig, so dass

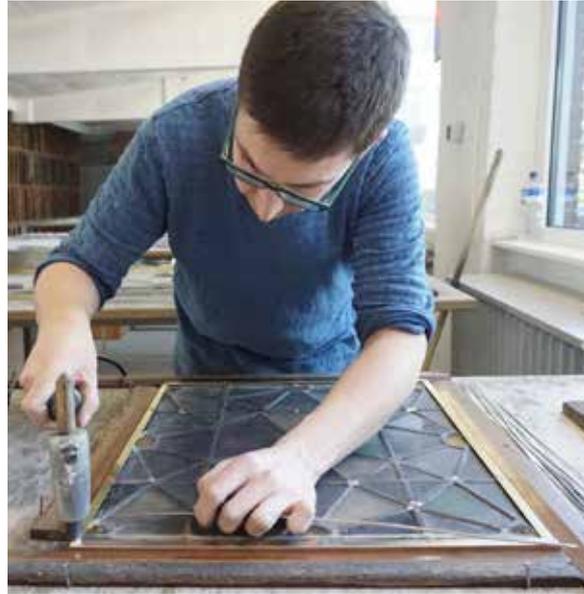
Kontaktpunkte werden zur Stabilisierung mit dem Messingrahmen verlötet

um die Kirche gegen Einbruch zu sichern. Die Farbverglasung wurde von den Mitarbeitern der Firma Knack fachgerecht gereinigt. Durch Auflegen von Gewichten und durch vorsichtiges Erwärmen wurden die Verwölbungen/Ausbauchungen der Bleiglasscheiben soweit wie möglich minimiert. Bleibende Ausbauchungen werden toleriert. Sprünge in den Scheiben wurden verklebt, fehlende Scheiben passend ergänzt. Die restaurierte Verglasung wurde dann in einen Messingrahmen gefasst.

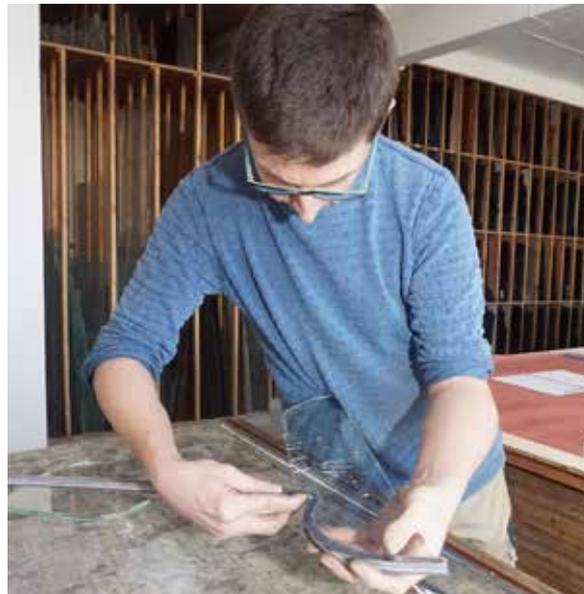
Die Bleiprofile werden um die der Form der Maßwerkfenster folgende Schutzverglasung gebogen

Zum Schutz vor Wittereinflüssen und Vandalismus bauten die Mitarbeiter der Firma Knack zusätzlich eine innenbelüftete Schutzverglasung ein, die sie anschließend mit Trass-Kalk-Mörtel abgefugten. Dabei bauten sie das Schutzglas an der Stelle der Farbverglasung ein und hängten letztere innen mit einem Abstand von etwa 4 bis 5 cm hinterlüftet und in Messingrahmen gefasst davor. Der Messingrahmen erhält zusätzlich einen Bleistreifen zum Naturstein um störende Lichteinfälle zu verhindern. Das Schutzglas besteht aus Verbundsicherheitsglas (VSG), wobei die äußere Scheibe der besseren Optik wegen ein leicht bewegtes beziehungsweise strukturiertes, maschinen-

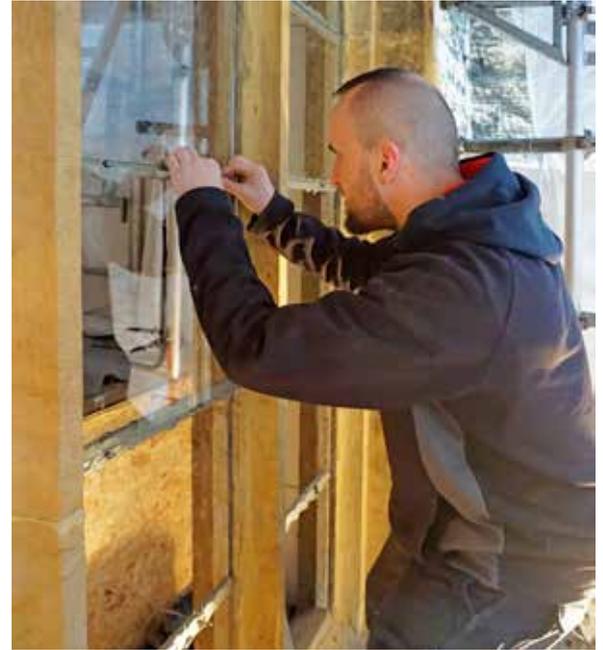
Rechts: Passgenaues Einsetzen der rechteckigen Schutzverglasung

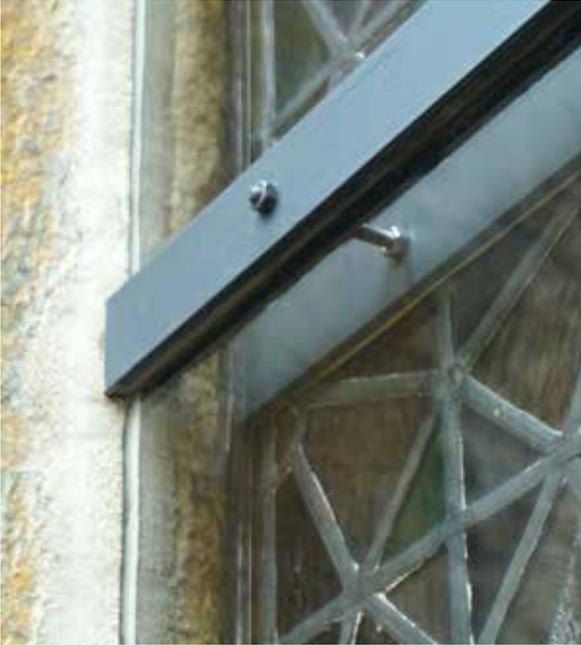
Die Bleiverglasung wurde um etwa 5 cm nach innen versetzt eingebaut. Die Schutzverglasung sitzt außen davor

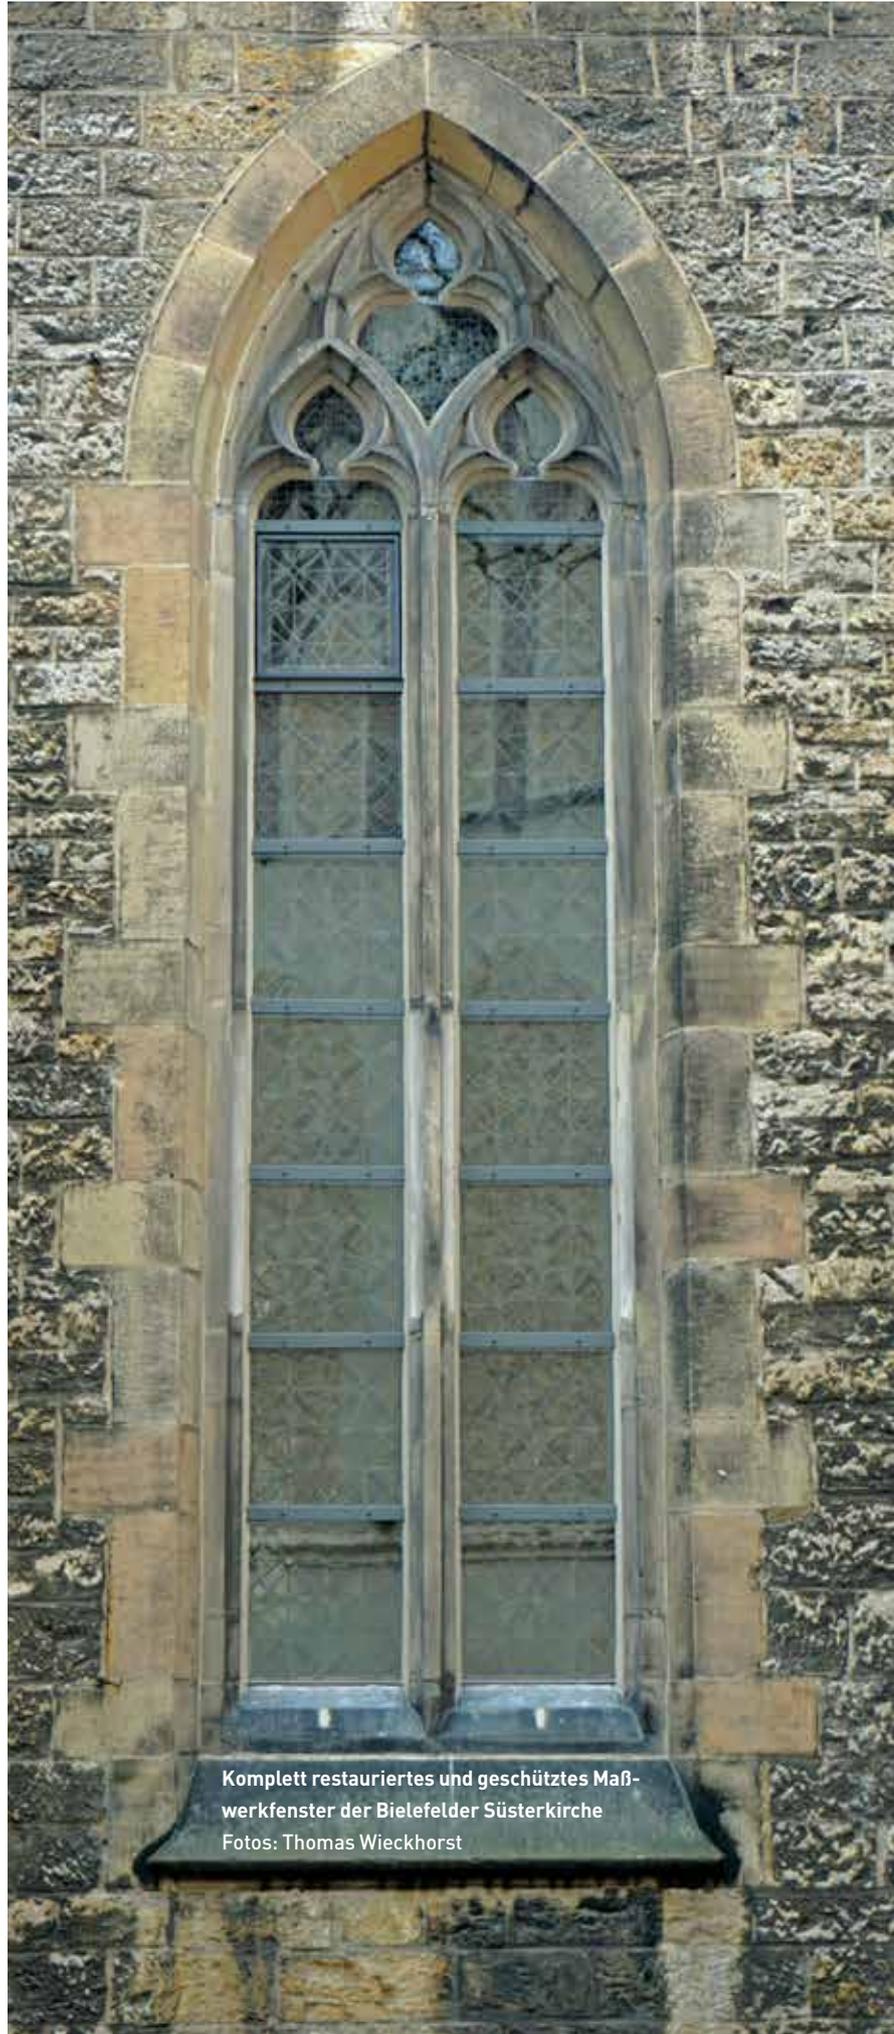
Komplett restauriertes und geschütztes Maßwerkfenster der Bielefelder Süsterkirche
Fotos: Thomas Wieckhorst

Die vorhandenen Steinrinnen wurden mit Walzblei und Verstärkungsprofil aus Aluminium ausgekleidet, um das Schwitzwasser aus dem Scheibenzwischenraum aufzufangen und durch eine Öffnung nach außen abzuleiten. Die vormals vorhandenen Gitter wurden ersatzlos entfernt. Alle oberen Maßwerke bekamen einen Taubenschutz aus einem anthrazit beschichteten Stahlnetz aus VA.
